### ГІДРОЕКОЛОГІЧНА ОЦІНКА МАЛОЇ РІЧКИ ОХТИРКИ ТА ПРОПОЗИЦІЇ ЩОДО ЇЇ РЕВІТАЛІЗАЦІЇ

Ц и т у в а н н я: Данильченко О.С., Корнус А.О., Корнус О.Г., Король О.М. Гідроекологічна оцінка малої річки Охтирки та пропозиції щодо її ревіталізації. *Гідробіол. журн.* 2026. Т. 62, № 5. С. 71—90.

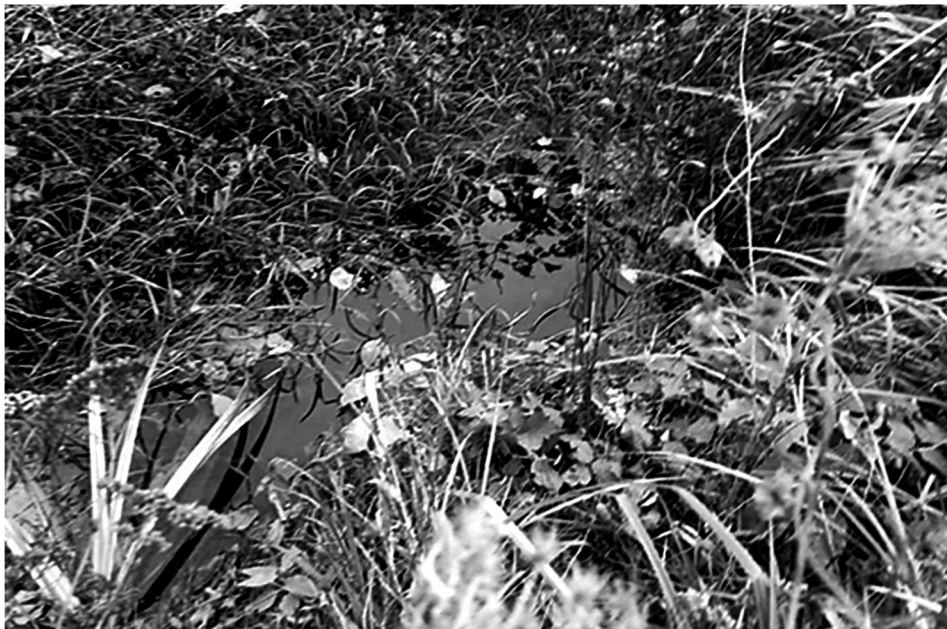
*Блок I. Оцінка русла річки та характеристик річкової води.* Максимальну кількість балів (133) зафіксовано для витоку річки — точки № 1 (табл. 3) (рис. 3).

У цій точці русло знаходиться у природному стані, незарегульоване та незасмічене, з гарними показниками річкової води. З негативних моментів: русло значно заростає не тільки водною, але й вищою рослинністю, спостерігається зменшення довжини річки та відсутність рибного населення. Мінімальну кількість балів (68) обраховано у точці № 12 (рис. 4) через значні зміни русла, а саме, русло заросле вищою водною

*Рис. 3.* Точка № 1 — початок р. Охтирки (50°15'11.5"N 35°05'41.7"E)

Екологічний стан р. Охтирки у точці № 1 (початок річки) згідно тест-методики за візуальною оцінкою оцінюється як «ще добрий», проте деградаційні процеси розвиваються надзвичайно швидко (довжина річки весь час зменшується), про що свідчать сліди водної ерозії берегів, а також деградація природних біоценозів заплави. Необхідно застосувати комплекс витоків насаджень.

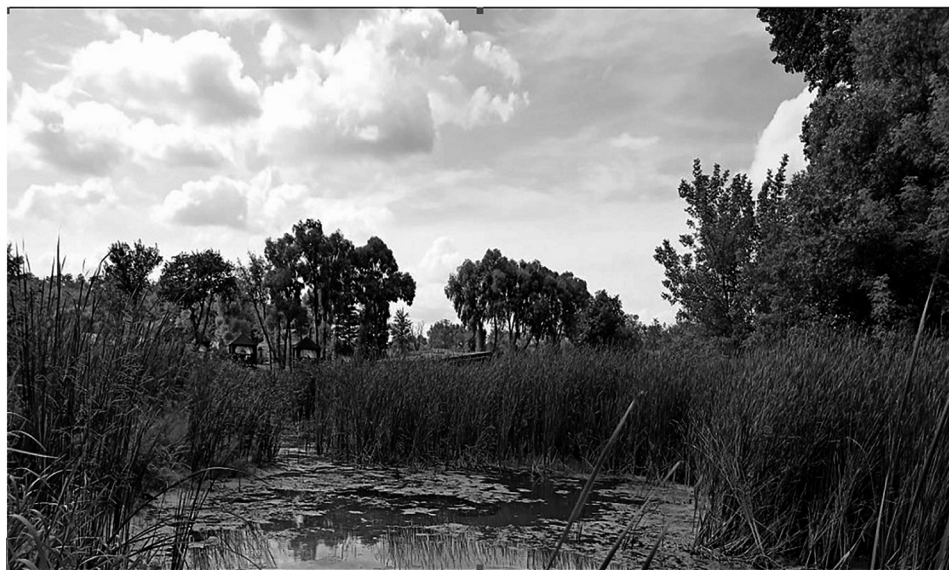
**Рис. 4.** Точка № 12 — гирлова ділянка р. Охтирки (50°18'44.1"N 34°50'38.4"E)

рослинністю, вода стояча, течія не фіксується, спостерігається значний шар мулу більше 1 м, річкова вода мутна, коричневатого відтінку із сильним болотно-фекальним запахом, русло засмічене побутовим сміттям береги зі слідами водної ерозії. Також низьку кількість балів (83) обраховано для точки № 6 (нижче греблі ставка «Дамба»), через значні зміни (спрямлення) русла: хоча точка знаходиться після ставка, де мала б бути значна швидкість течії, але незначна пропускна здатність гідроспороди спричиняє уповільнення течії та погіршення характеристик річкової води. Річкова вода слабо прозора, наближається до мутної, яскравого синьо-зеленого кольору, що свідчить про процес евтрофікації, який супроводжується надмірним розвитком синьо-зелених водоростей, що в свою чергу, перешкоджає надходженню у воду кисню і сонячного світла. Після їх відмирання у воду виділяється у великих кількостях метан, аміак, сірководень, внаслідок чого гинуть риби, раки та інші мешканці водойм. Також у цій точці річкова вода відрізняється сильним болотним чи, навіть, гнилісним запахом інтенсивністю 4 бали.
